Elinkeino-, liikenne- ja
ympäristökeskus

Kannonkosken Piispalan hiekkarannan ennallistaminen

30.3.2022

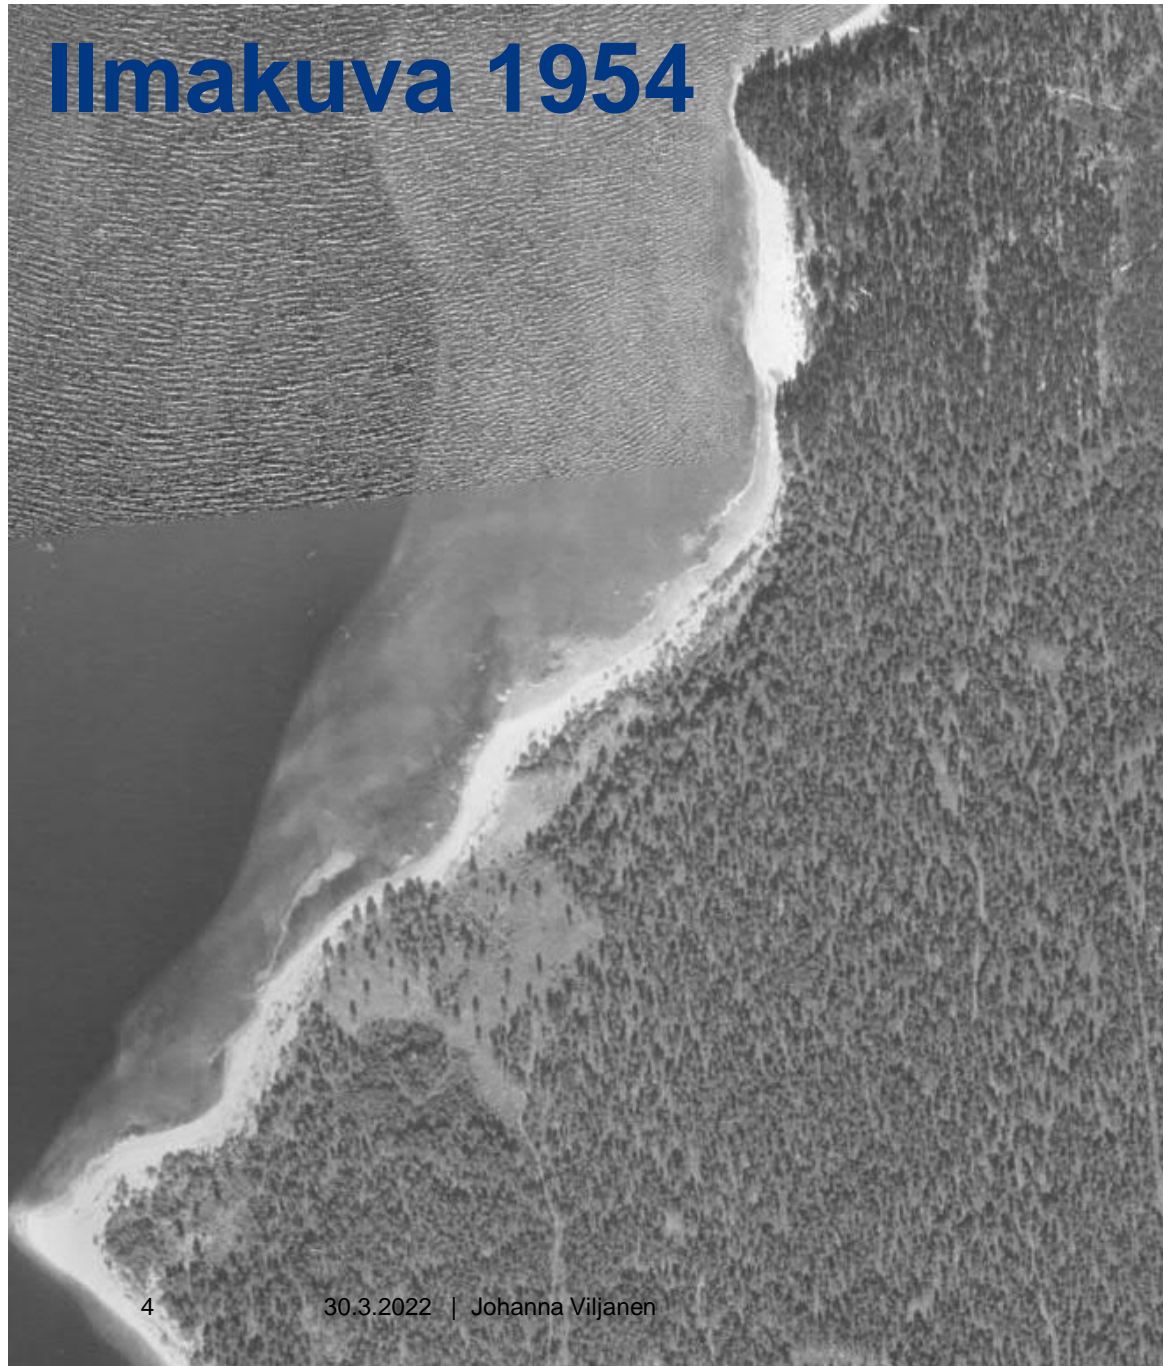
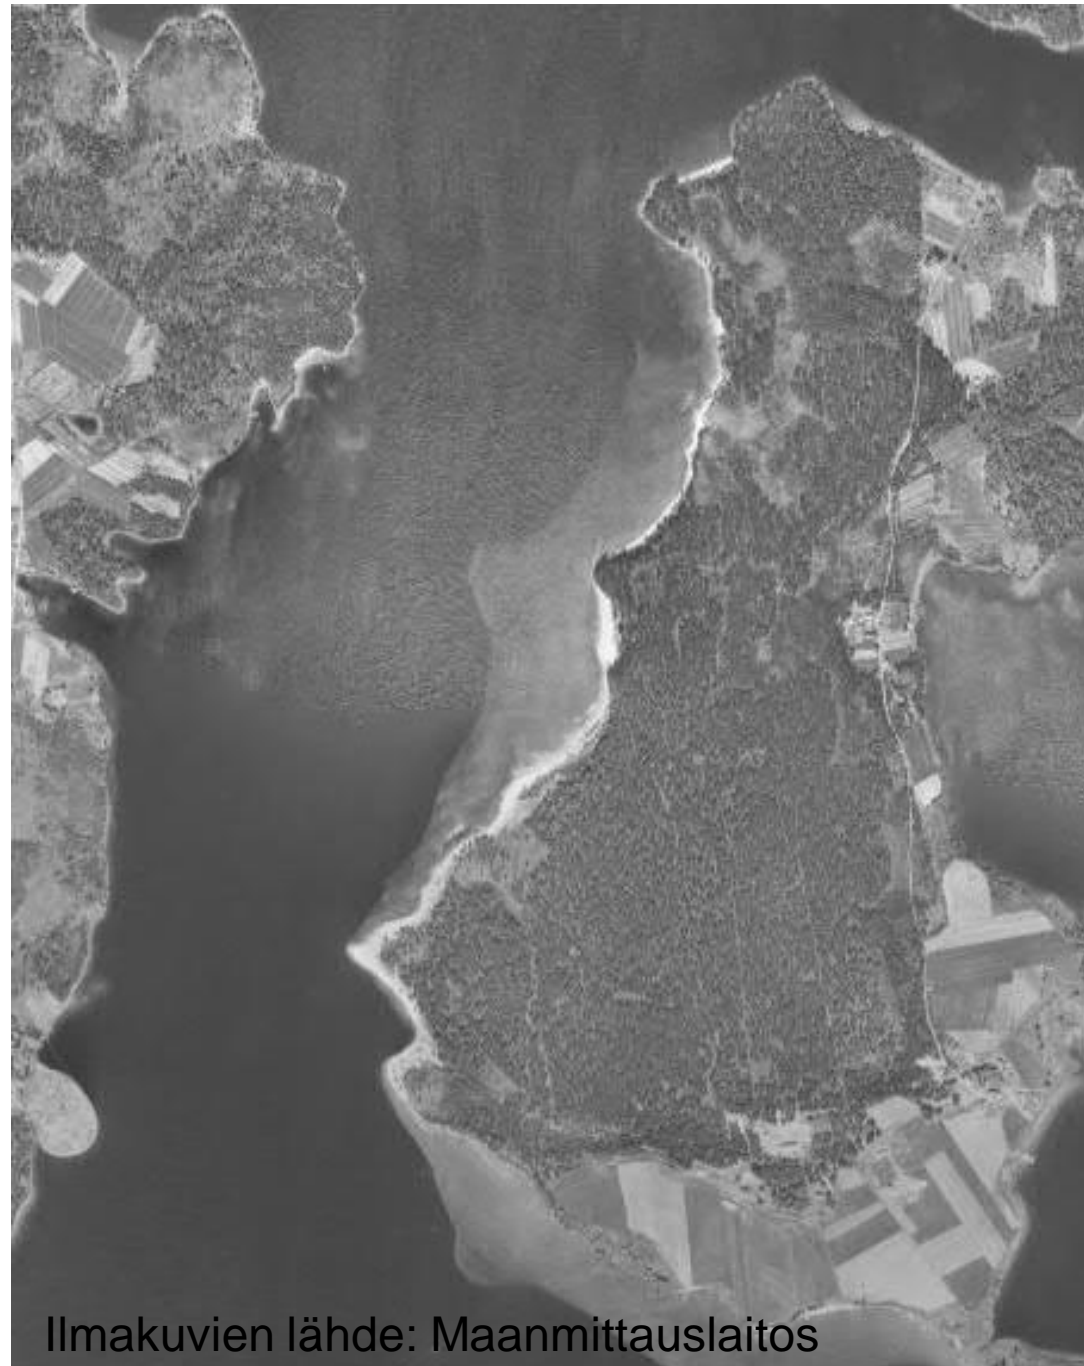
Ilmakuva 1954

- Keski-Suomen laajin hiekkaranta vielä 1970-luvulla.
- Kivijärven säännöstely aloitettiin 1960-luvulla.
- Yksiaukkoinen pengertie (Sininentie; 77) rakennettiin Kivijärven Suurussalmeen vuonna 1978 - 1980.
- Mm. edellisten seurauksena hiekkaranta-alue on alkanut kasvaa voimakkaasti umpeen.

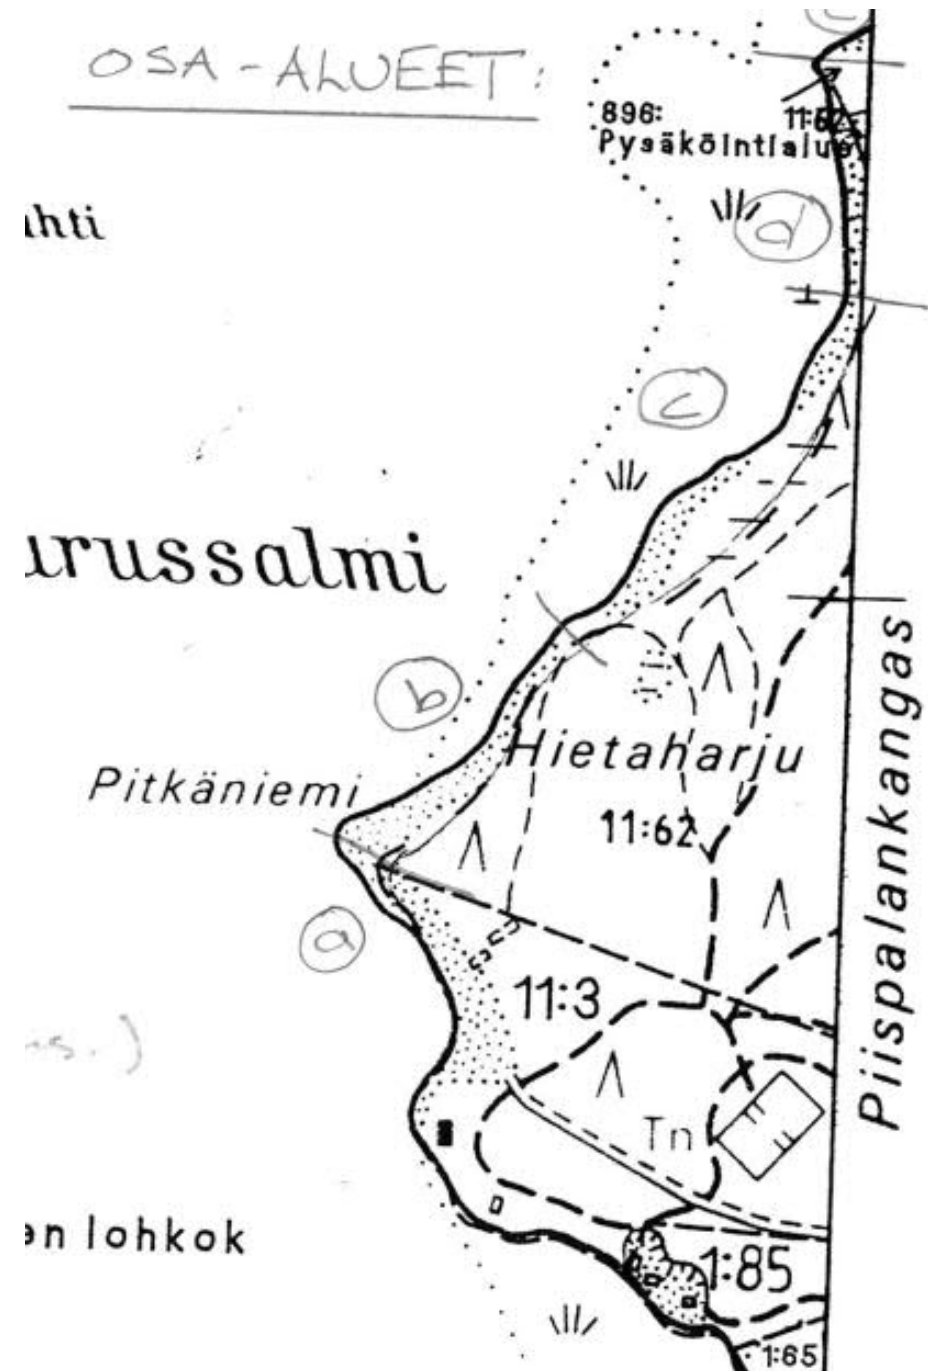
Luontotyyppi- inventointi 1998

- Pohjana kartta vuodelta 1987
- Inventointi:
 - "... ranta-alue, joka lähes kasvanut umpeen.
 - ... rantaviivassa runsaasti pajukkoa, saroja ja harmaaleppää.
 - ... rannasta kasvillisuudeltaan avointa ainoastaan rannalla kulkevan polun kohdalta."

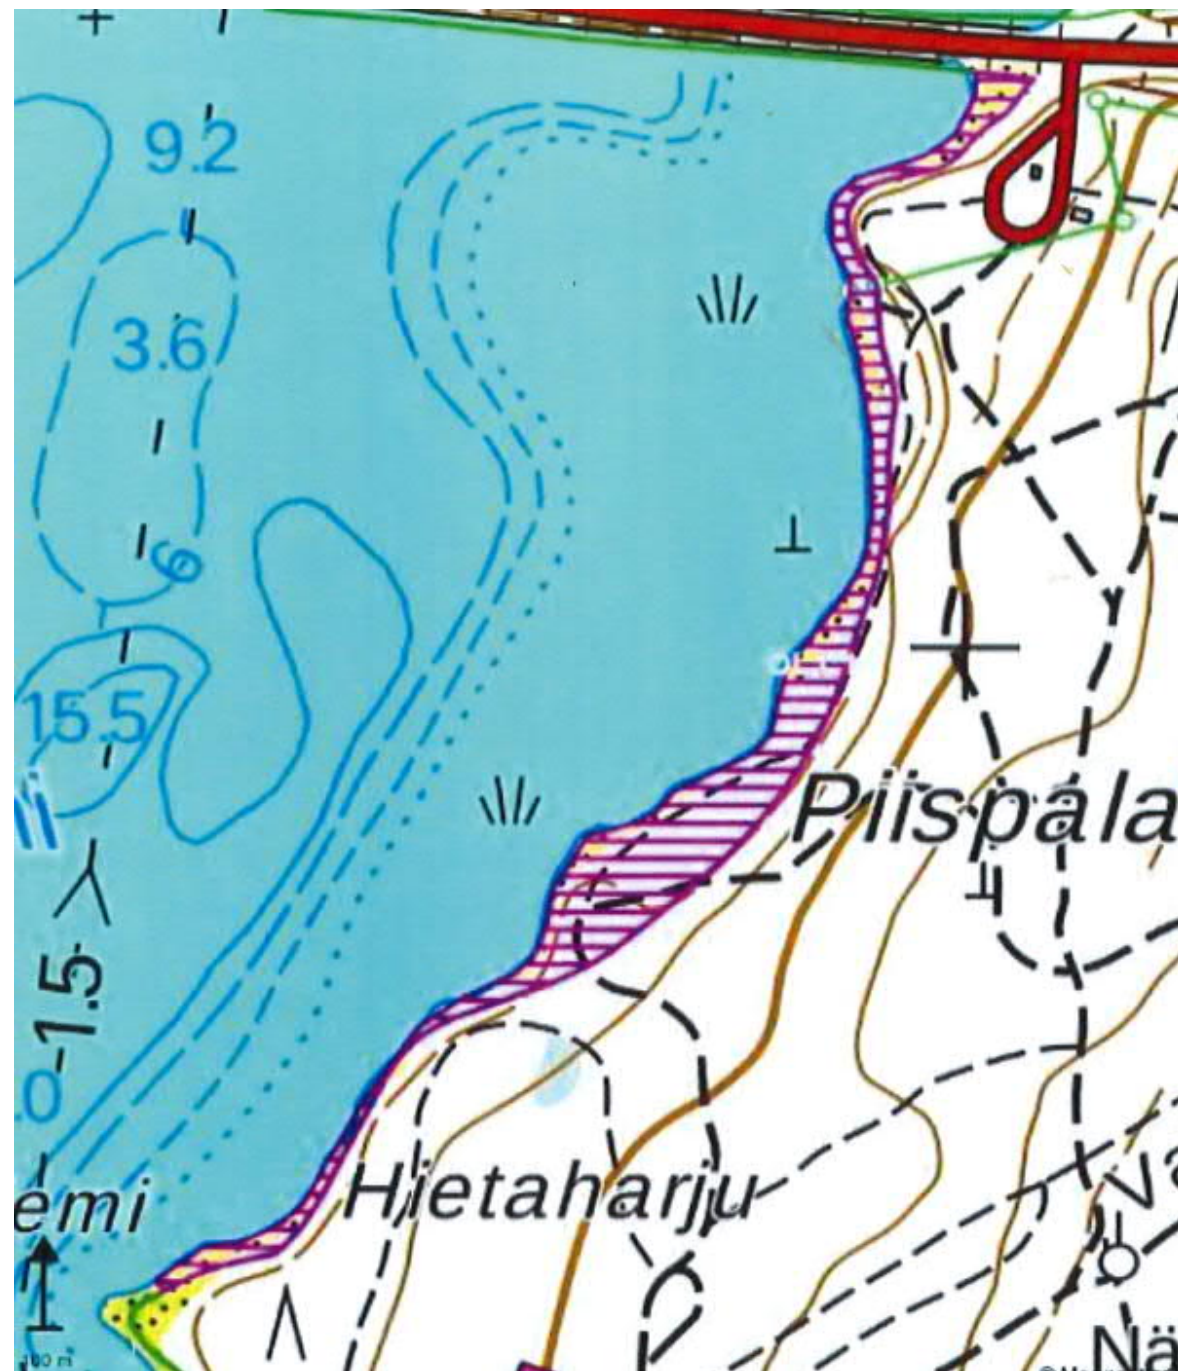
- Alueen omistaja (Jauhoniemen osakaskunta) suunnitellut ja toteuttanut ennallistamisen.
- I vaiheessa (2018): puuston poisto, kantojen poisto ja poiskuljetus sekä pintakuntan ja kasvillisuuden poisto (toimenpidealuetta tarkennettiin mm. rantapuuston huomioimisen osalta).
- II vaiheessa (2019 – 2021): vesikasvillisuuden niitto.
